**040972.005/18 ТЗ**

## **Звіт**

**за результатами обстеження та оцінки технічного стану  
будівельних конструкцій будівлі ОПУ по отриманню солі  
(сольової установки) цеха сірчаного очищення (ЦСО)**

**ПрАТ «ЗАПОРІЖКОКС»**

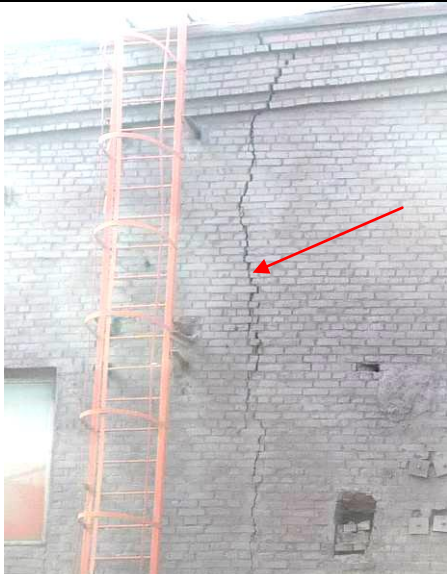
<p><b>Фото 1</b></p>

№ п/ п	Місця розташування	Опис дефектів та пошкоджень	Категорія стану	Примітки*
	Фото			
1	2	3	4	5
1. Цегляне мурування стін та перегородок				
1.1	Див схеми дефектів і пошкоджень	Вертикальні та похилі тріщини в цегля- ному муруванні зовнішніх та внутрішніх несучих стін, а також у вузлах сполучення несучих стін та перегородок шириною ро- зкриття від 0,5 мм до 30 мм та довжиною від 2 м до 6 м	III <sup>1)</sup>	Виконати підси- лення та ремонт констру- кцій за рекомендаціями розділу 6
	Фото 1÷6

<p><b>Пошкодження 1.1</b> <b>Вісь Б,8'</b></p>	<p><b>Пошкодження 1.1</b> <b>Вісь Л,1-2</b></p>	<p><b>Пошкодження 1.1</b> <b>Вісь Д÷Е, 3</b></p>
<p><b>Фото 4</b></p>

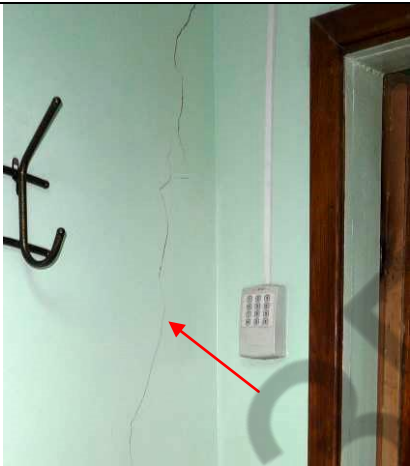
<p><b>Пошкодження 1.1</b> <b>Вісь Е÷Ж,2; Позн.+4,740</b></p>	<p><b>Пошкодження 1.1</b> <b>Вісь Е, 3; Позн.+4,740</b></p>	<p><b>Пошкодження 1.1</b> <b>Вісь Б÷В,7'; Позн.+ 7,600</b></p>
<p><b>Фото 7</b></p>

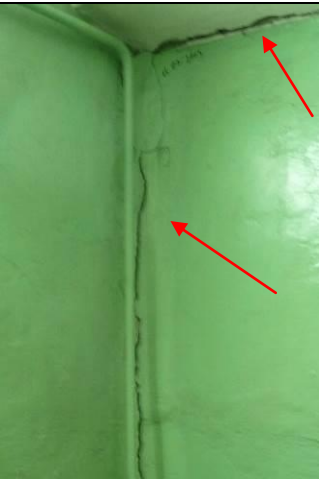
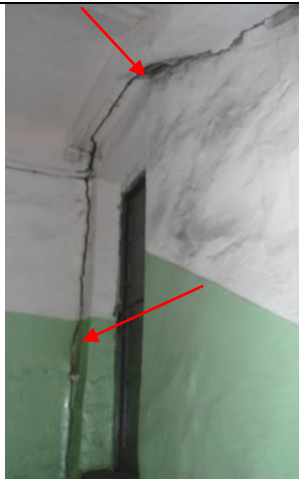
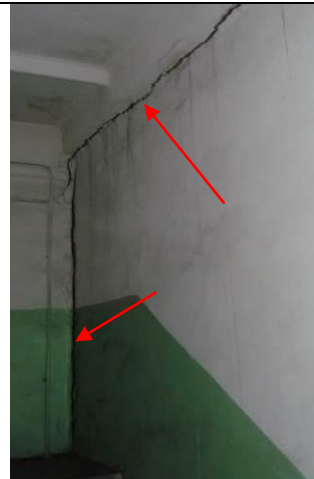
<p><b>Пошкодження 1.2</b> <b>Вісь Д,1÷2; Позн.+4,720</b></p>	<p><b>Пошкодження 1.2</b> <b>Вісь Д,1÷2; Позн,+7,200</b></p>	<p><b>Пошкодження 1.2</b> <b>Вісь Д,1÷2; Позн,+10,200</b></p>

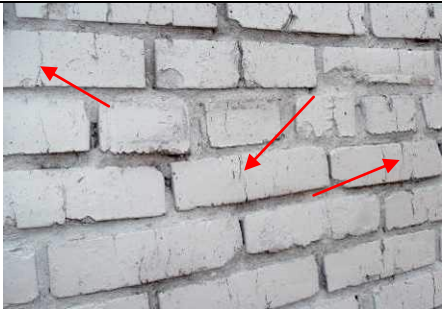
1.9	Див схеми дефектів і пошкоджень	Масові тріщини (від 30% до 70% від загальної кількості цеглин) шириною до 0,5 мм в окре- мих цеглинах на всю їх висоту.	II <sup>1)</sup>	
	Фото 18

<b>Пошкодження 1.9</b> <b>Вісь К÷Л,8; Позн.+5,000</b>	<b>Пошкодження 2.1</b> <b>Вісь Б÷В,1÷2, Позн.0,000</b>	<b>Пошкодження 2.1</b> <b>Вісь Б-В,2; Позн.+3,550</b>

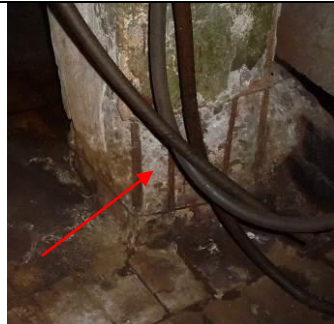
2. Збірні зб колони та елементи їх підсилення				
2.1	Осі А-Г,1-3; Позначки 0,000÷ +7,200	Відшарування захисного шару бетону ко- лон на площі до 2 м <sup>2</sup> , в т.ч. з оголенням та корозійним пошкодженням арматурних стрижнів до 10%	III <sup>2)</sup>	Виконати ремонт за рекомендаціями розділу 6
	Фото 19, 20

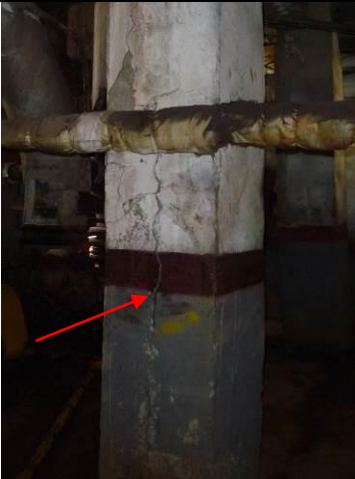
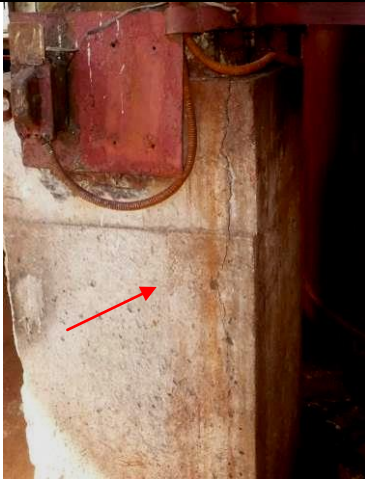
2.2	Осі А÷Г1÷3; Позначки 0,000÷ +7,200	Тріщини в залізобетонних елементах підси- лення колон шириною розкриття до 3 мм до- вжиною до 1,5 м	II <sup>2)</sup>	
	Фото 21, 22

Пошкодження 2.2 Вісь В÷Г,1÷2; Позн.+0,000	Пошкодження 2.2 Вісь Б,2; Позн.+7,200	Пошкодження 2.3 Вісь В÷Г,2÷3; Позн.+0,000
Фото 24	Фото 25	Фото 26

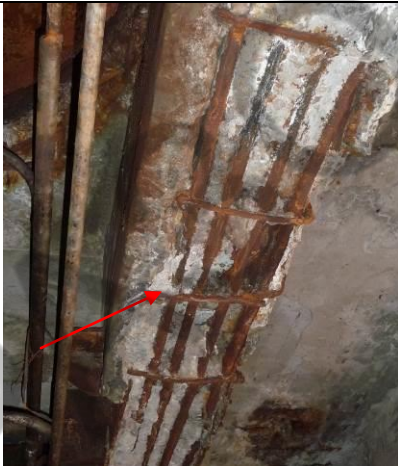
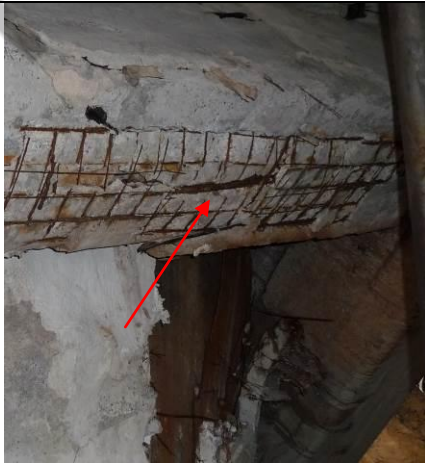
3. Конструкції монолітних перекриттів (позн. +3,550, +7,200)				
3.1	Осі А÷Г1÷3; Позн. +3,550, +7,200 Фото 24, 25, 26	Відшарування захисного шару бетону балок та плит перекриття на глибину до 40 мм на площі до 2 м <sup>2</sup> з оголенням та корозійним пошкодженням арматурних стрижнів до 10%	III <sup>2)</sup>	Виконати ремонт за рекомендаціями розділу 6

Пошкодження 3.1, 3.4 Вісь Б÷В,2÷3; Позн.+ 3,350	Пошкодження 3.1 Вісь А÷Б,2÷3; Позн.+7,200	Пошкодження 3.1 Вісь Б÷В,1÷2; Позн.+7,200
Фото 27	Фото 28	Фото 29

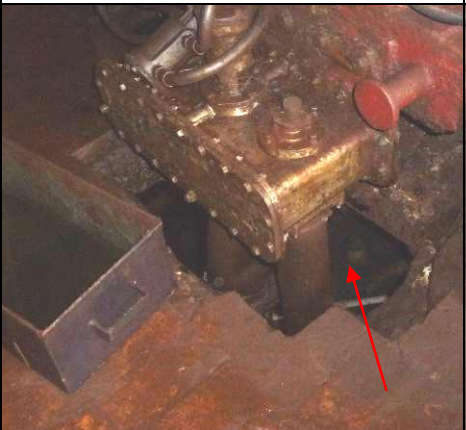
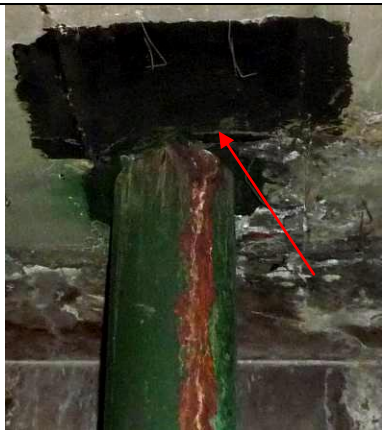
3.3	Осі А÷Г,1÷3; позн.+3,550; +7,200 Фото 28, 29	Пробіті отвори розмірами до 500 мм в монолітних ділянках перекриття	II <sup>4)</sup>	
3.4	Осі А÷Г,1÷3; позн.+3,550; +7,200 Фото 24, 30	Ділянки замочування балок та плит перекриття на площі до 5 м <sup>2</sup>	II <sup>5)</sup>

Пошкодження 3.2 Вісь В÷Г,1÷2; Позн.+3,350	Пошкодження 3.3 Вісь Б÷В,2; Позн.+3,550	Пошкодження 3.3 Вісь В÷Г,2÷3; Позн.+7,200

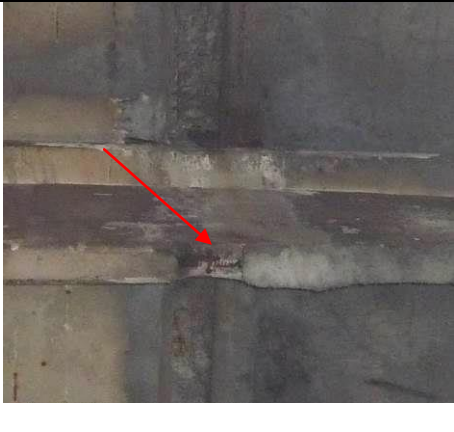
4.1	Осі К÷Л,1÷8; Позн.+7,200 Фото 31	Ділянки сколювання бетону на глибину до 40 мм з оголенням та корозійним пошкодженням арматурних стрижнів до 10% розмірами до 300 мм	III <sup>2)</sup>	Виконати ремонт за рекомендаціями розділу 6

<b>Пошкодження 3.4</b> <b>Вісь Б,2÷3; Позн.+3,550</b>	<b>Пошкодження 4.1</b> <b>Вісь Л,5; Позн.+7,400</b>	<b>Пошкодження 4.2</b> <b>Вісь К, 6; Позн.+7,400</b>
<b>Фото 33</b>	<b>Фото 34</b>	<b>Фото 35</b>

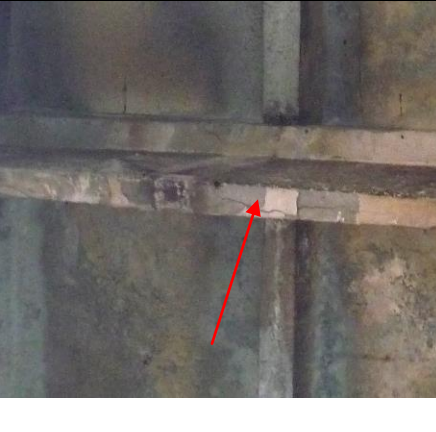
4.2	Осі К÷Л,1÷8; Позн.+7,200 Фото 32	Поздовжні тріщини верхнього та нижнього поясів балки покриття шириною розкриття до 3 мм довжиною до 2 м	III <sup>2)</sup>

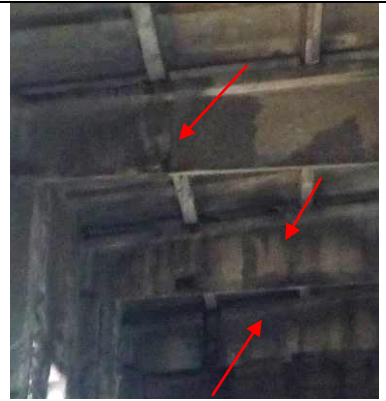
5.1	Осі А-Г,1-3; Позн.+16.200 Фото 35, 36, 37	Сколювання та відшарування захисного шару бетону поздовжніх ребер та полиць плит покриття на глибину до 30 мм на ділянках довжиною до 1,5 м	III <sup>2)</sup>	Виконати ремонт за рекомендаціями розділу 6

<b>Пошкодження 4.4</b> <b>Вісь К÷Л,3÷8; Позн.+ 7,400</b>	<b>Пошкодження 4.3</b> <b>Вісь Л,6; Позн.+7,400</b>	<b>Пошкодження 5.1</b> <b>Вісь К÷Л,4÷5; Позн.+8,200</b>
<b>Фото 36</b>	<b>Фото 37</b>	<b>Фото 38</b>

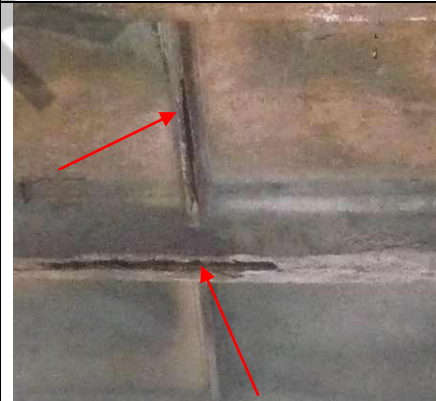
5.2	Осі А-Г,1-3; Позн.+16.200 Фото 38, 39	Корозійні тріщини в поздовжніх та поперечних ребрах плит покриття шириною розкриття до 3 мм та довжиною від 1 до 3 м з оголенням та корозійним пошкодженням арматурних стрижнів до 10%	III <sup>2)</sup>

5.3	Осі А-Г,1-3; Позн.+16.200 Фото 38	Недостатній захисний шар бетону плит покриття з ділянками оголення та корозійного пошкодження арматурних стрижнів до 10% на ділянках площею до 1 м <sup>2</sup>	II <sup>2)</sup>

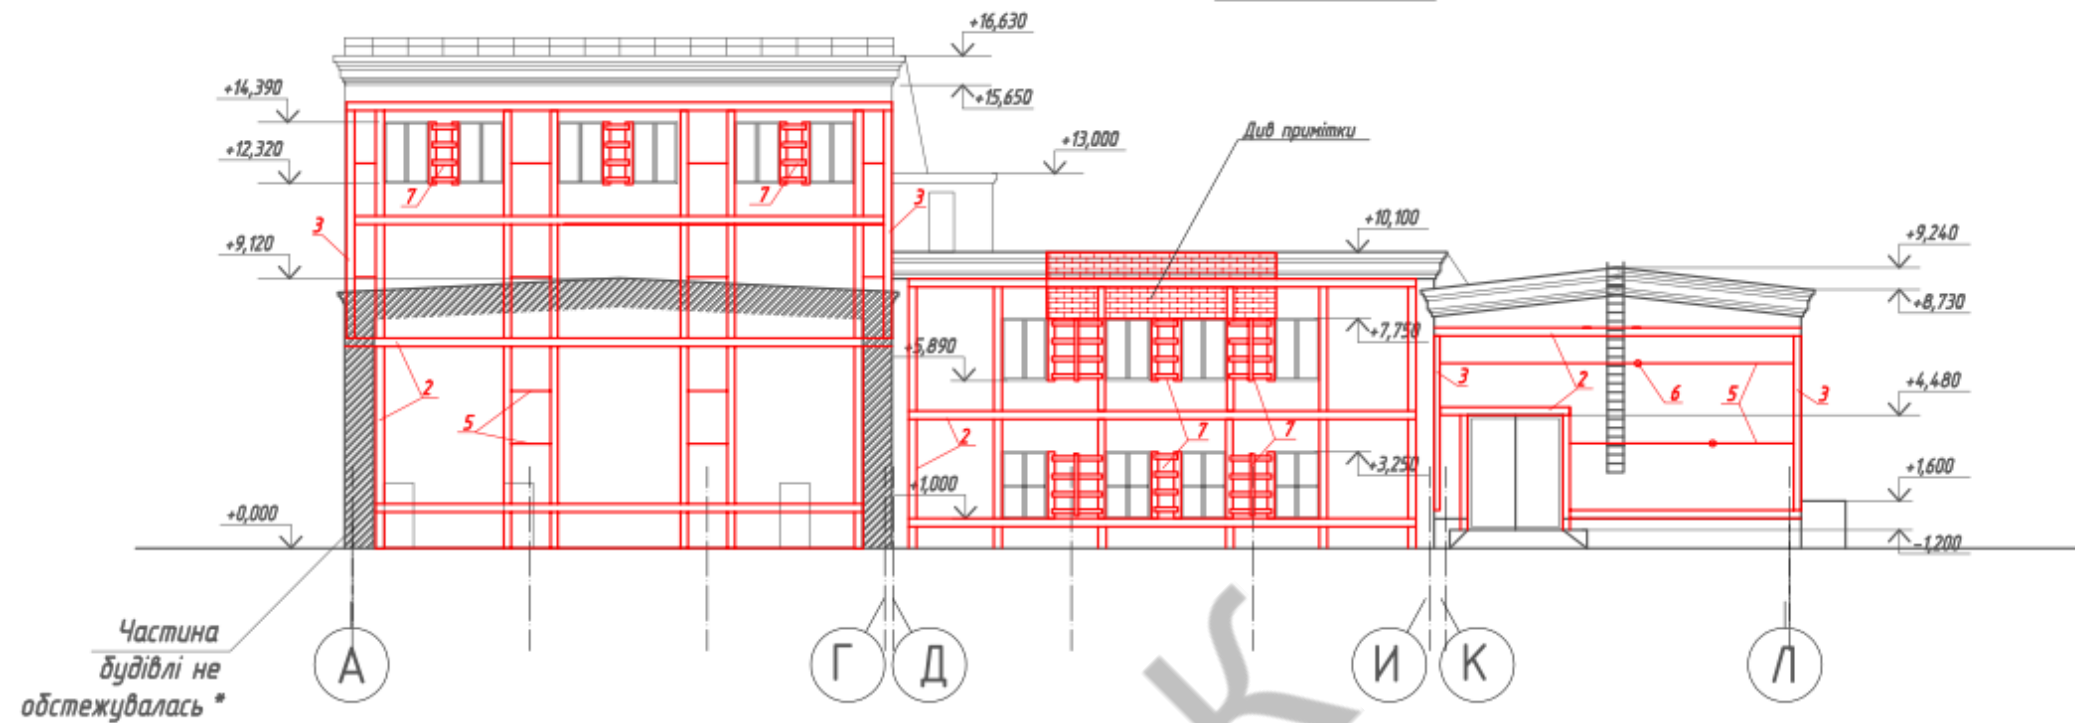
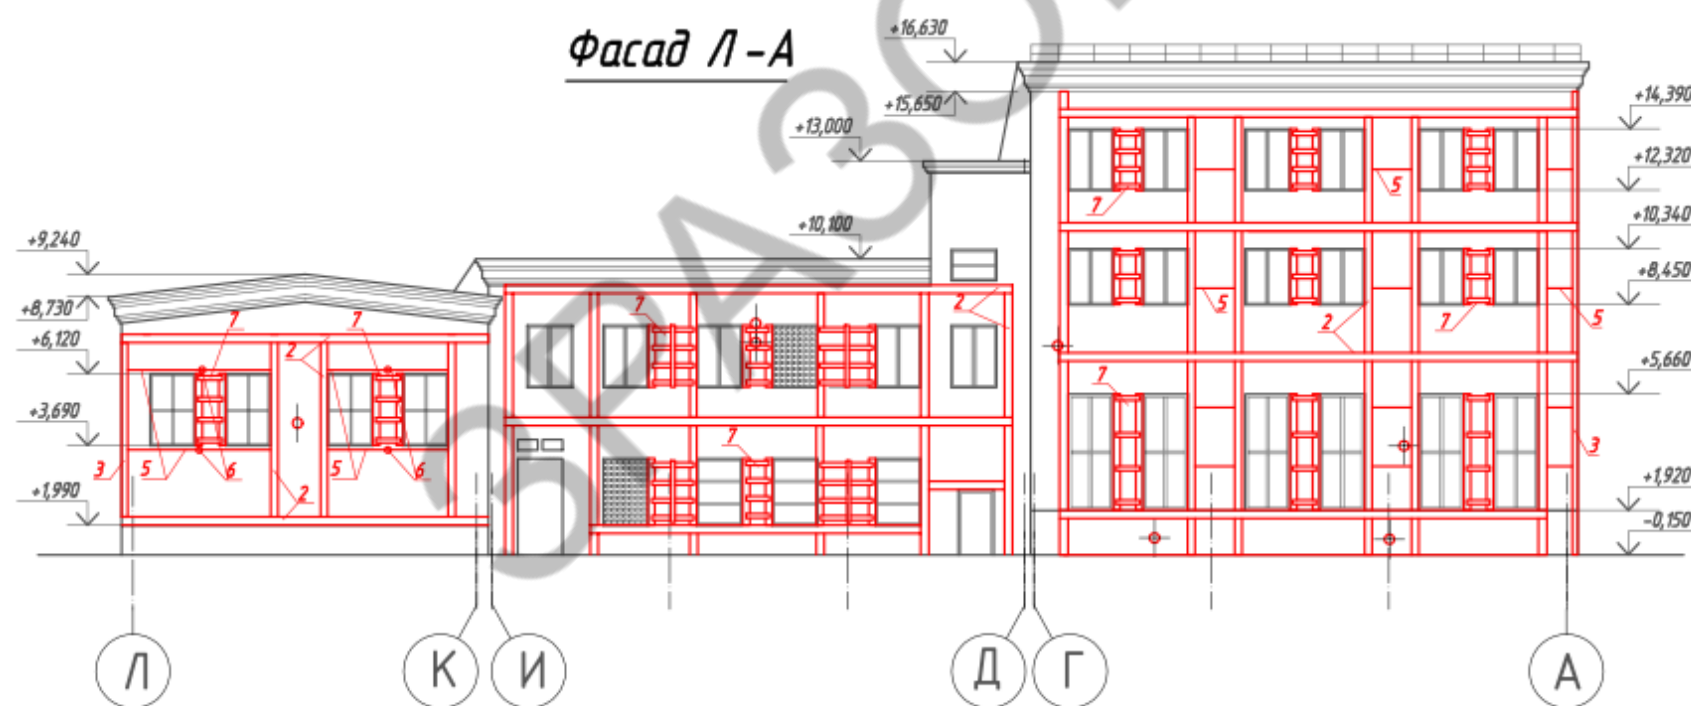
\* Розглянути необхідність збереження частини будівлі в осях А + Д, 3 + В', (яка зазнала аварійних пошкоджень внаслідок обвалення конструкцій у 2012 році) і передбачити їх демонтаж або підсилення за попередньо розробленими проектами.

В даному додатку наведено один з варіантів улаштування металевих об'єм та поясів зовнішніх стін.  
Виконати перекладання пошкоджених длянок зовнішніх стін з укладанням арматурних сіток через 4 ряди.  
Для підвищення жорсткості та стійкості зовнішніх стін, передбачені поповерхові пояси, а також вертикальні елементи підсилення, які рекомендується виконувати з металевих прокатних швелерів №12-20 (поз.1-2).  
В кутах будинку і виступах передбачаються вертикальні елементи з кутиків №12 + 16 (поз.3).  
Тяжі діаметром  $\Phi 20-36$  мм (поз.5) об'єднують вертикальні та кутові елементи підсилення. На тяжах передбачені сталеві талрепи (поз. 6) для їхнього натягу та включення в роботу.  
Підсилення пошкоджених простінків рекомендується здійснювати за допомогою металевих об'єм з кутикової сталі, що з'єднані між собою сталевими пластинами (див. поз.7).  
Після монтажу та включення елементів в роботу поверхня стін вкривається торкрет-штукатуркою.
